Centre de ressources inclusif aux troubles neurocognitifs

Vestibule et escaliers

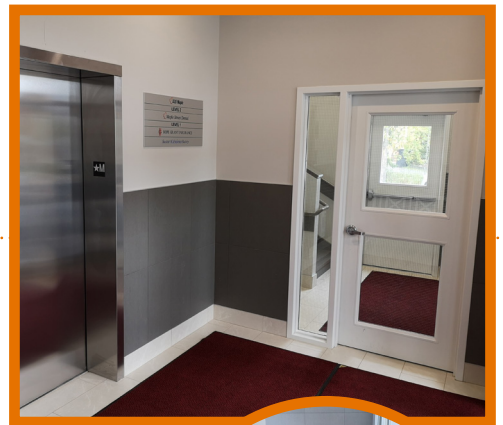
L'entrée principale

- Nous avons rendu l'entrée libre de tout encombrement et nous avons installé des panneaux de direction pour faciliter l'orientation.
- Si possible, enlevez les bandes de seuil devant les portes pour réduire le risque de trébuchement.
- La plupart des bâtiments utilisent dans leur entrée des tapis de sécurité noirs qui peuvent souvent apparaître comme un grand trou pour une personne atteinte d'un trouble neurocognitif. À chaque point d'entrée, nous avons placé un tapis de sécurité de couleur vive et visible.

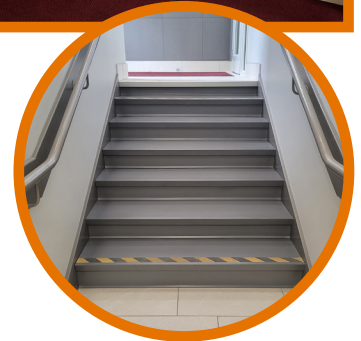
Les rampes et les escaliers

- Utilisez une rampe qui contraste avec le mur pour indiquer une inclinaison ou une dénivellation. Pour une personne atteinte d'un trouble neurocognitif qui est aux prises avec des changements visuo-spatiaux ou des changements dans la perception de profondeur, ce repère visuel peut aider à réduire le risque de chutes.
- Une rampe de chaque côté de l'escalier et la réduction de la hauteur entre chaque marche peuvent faciliter la mobilité et aider la personne qui subit un changement de démarche, ce qui est souvent le cas chez les personnes atteintes de troubles neurocognitifs.
- Nous avons ajouté une bande de couleur vive à chaque marche pour indiquer clairement son rebord. Ce choix a été fait afin de contribuer à réduire les risques de chutes.
